INSTITUT FÜR BAUSTOFFKUNDE UND STAHLBETONBAU  
DER TECHNISCHEN HOCHSCHULE BRAUNSCHWEIG  
DIREKTOR: o. PROF. DR.-ING. KARL KORDINA

Prüfung des Zustandes von Beton und Stahlbeton  
in der Baupraxis mittels Ultraschall

o.Prof. Dr.-Ing. Karl Kordina

1968

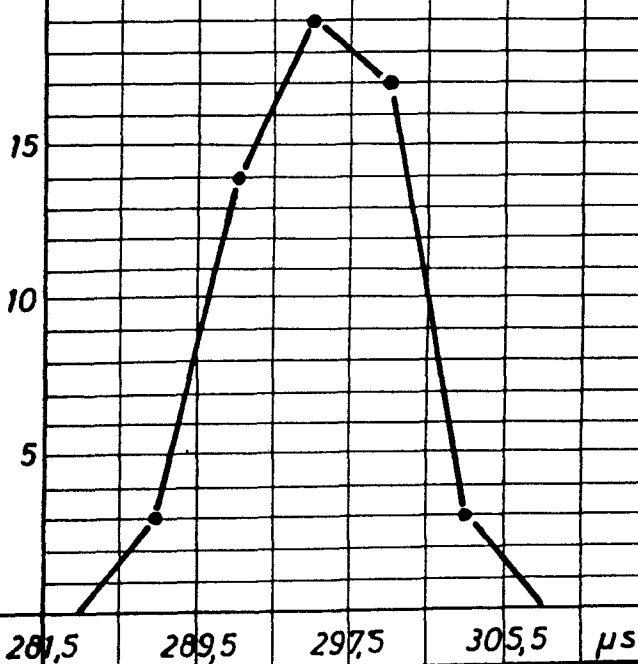
Anlage 11

deren Rohdichte nochmals um einen beträchtlichen Betrag gegenüber den Konstruktionsbetonen niedriger liegt ( $\gamma = 0,6 \text{ kg/dm}^3$ ). Von diesem Material darf angenommen werden, daß die darin enthaltenen, herstellungsbedingten und damit "gleichmäßig" verteilten Lufthohlräumen in jedem Falle weit oberhalb jener Grenze liegen, die als zulässiger Lufthohlraumdurchmesser für Konstruktionsbetone angesetzt werden muß. Sofern eine Krümmung der Werteverteilung im Wahrscheinlichkeitsnetz auch durch homogen verteilte, aber materialtypische Hohlräume hervorgerufen werden könnte, hätte sich dies an dieser Wand besonders deutlich herausstellen müssen. Ersichtlich wurde jedoch auch hier praktisch eine Gerade ermittelt: der Verlauf der Meßwerte läßt die Annahme einer Krümmung offenbar nicht zu.

Wertekollektiv Siporex - Gasbeton GsB 35  
 $\gamma \approx 0,6 \text{ kg/dm}^3$
